TMMOB
İnşaat Mühendisleri Odası

6 ŞUBAT 2023
KAHRAMANMARAŞ
PAZARCIK VE ELBİSTAN
DEPREMLERİ
ÖN DEĞERLENDİRME
RAPORU

14 Şubat 2023

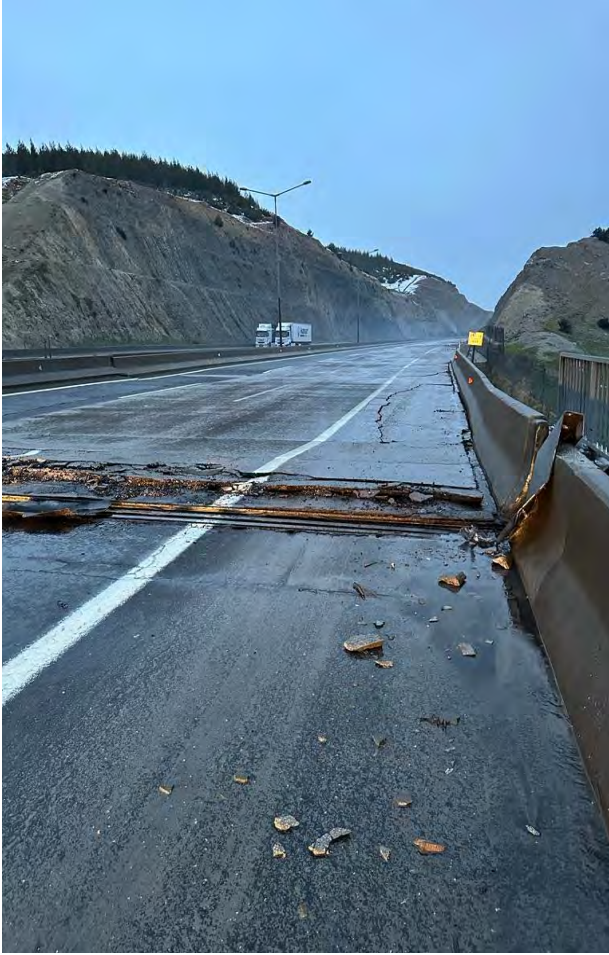
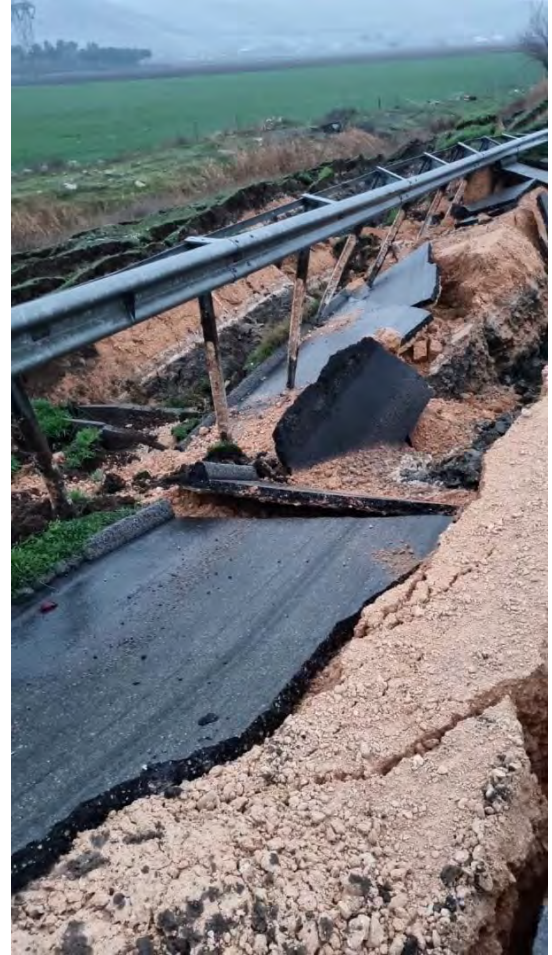
Resim 5 - Gaziantep - Osmaniye Karayolu

Osmaniye-Gaziantep istikameti tamamen trafiğe kapatılmıştır. (AFAD Basın Bülteni-10)

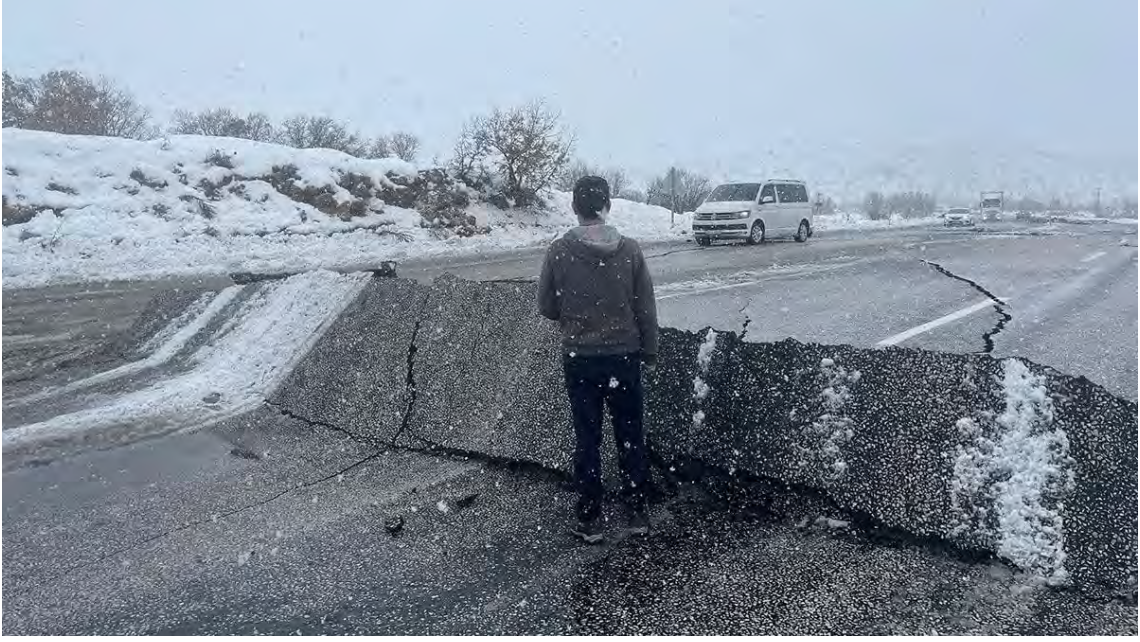
Resim 6 - Malatya - Adıyaman Yolu

Adıyaman Gölbaşı-Malatya Sürgü arası heyelan nedeniyle ulaşıma kapalıdır. (AFAD Basın Bülteni-10)

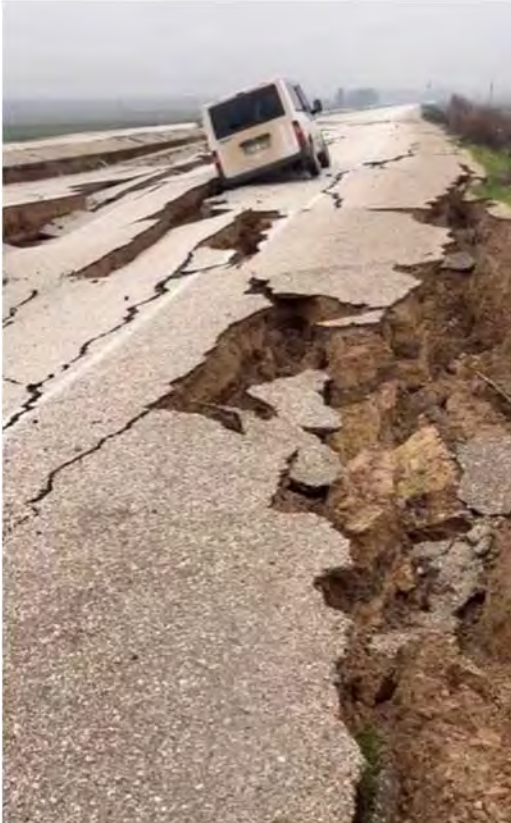
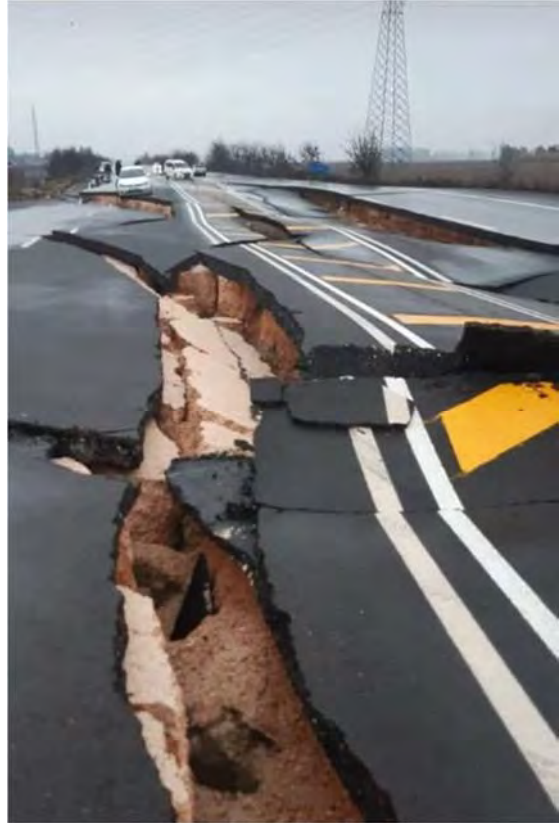
Hatay Kırıkhan-Belen arası yolda çökme olduğundan dolayı ulaşıma kapalıdır. Adıyaman Gölbaşı-Malatya arası heyelan ve tünelde beton dökülmesi olduğundan dolayı ulaşıma kapalıdır. (AFAD Basın Bülteni-8)

Resim 8 - Hatay - Kırıkhan Yolu (Solda) Kırıkhan - Reyhanlı Yolu (Sağda)

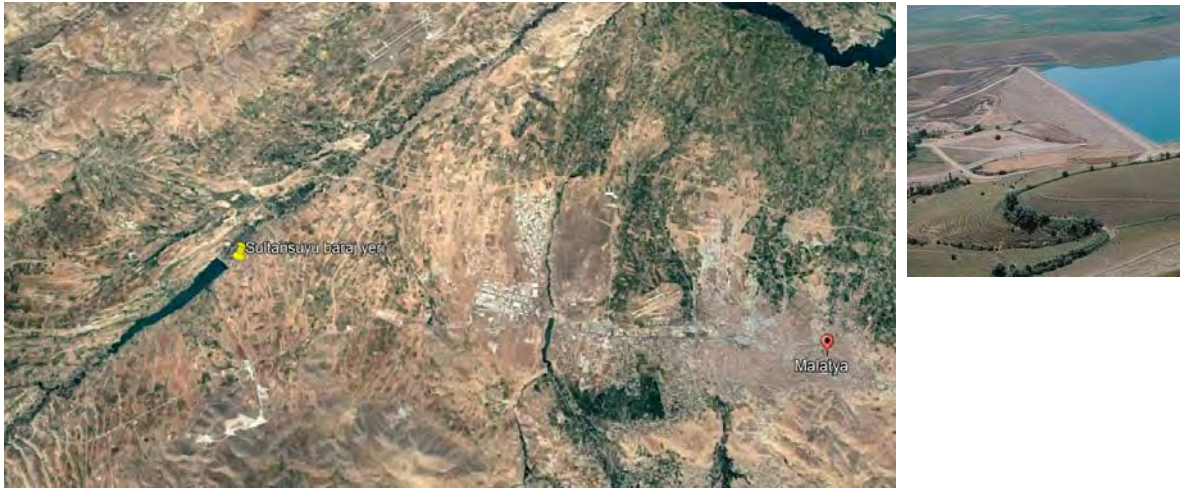
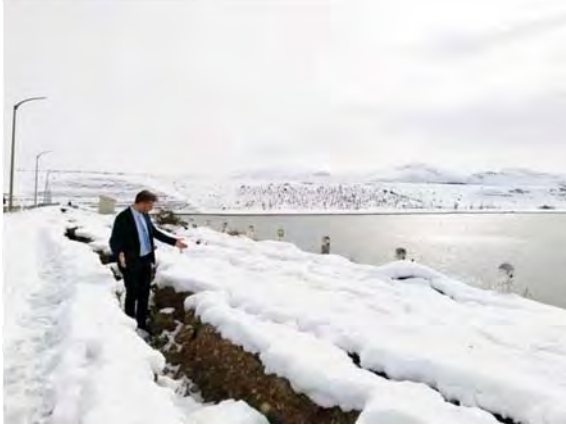
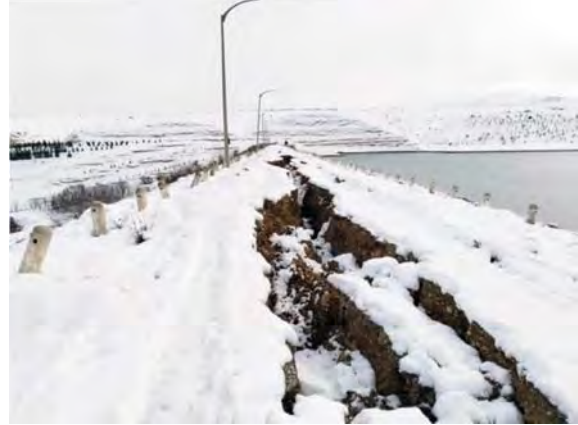
Resim 10 – Sultansuyu Barajı

Açık kaynaklardan alınan bilgilere göre 6 Şubat 2023 tarihindeki depremlerden sonra bölgedeki depolamalı su yapılarının yerinde incelenmesi neticesinde Malatya ili sınırları içerisindeki Sultansuyu Barajını baraj gövdesinde oluşan çatlaklardan dolayı tedbir amaçlı olarak boşaltılacağı beyan edilmiştir.

Sulama amaçlı olarak projelendirilen Sultansuyu Barajı, Malatya'da Sultansuyu Nehri üzerinde kurulmuştur. Toprak dolgu tipinde inşa edilen barajın inşasında toplam 1,350,000 m³ kazı, 3,200,000 m³ dolgu imalatları gerçekleştirilmiştir. Barajın gövde yüksekliği 60 m (temelden), uzunluğu 721 m'dir. Proje kapsamında inşaatı tamamlanan derivasyon tüneli ise 397 m uzunluğunda ve 4.5 m çapındadır.
