Mimari Bir Bağlam Olarak Binalarda Çeliğin Yangından Korunumu

Prof. Dr. Figen BEYHAN

Gazi Üniversitesi Mimarlık Fakültesi

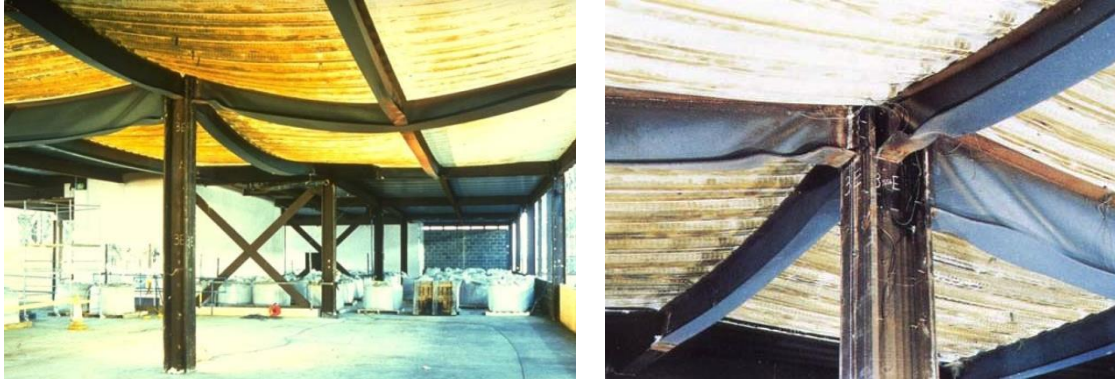
Resim 4-5: Çelik taşıyıcılı döşemenin standart yangın testinde deformasyonu ve yüksek ısı karşısında burkulan kiriş-kolon bağlantısı⁵

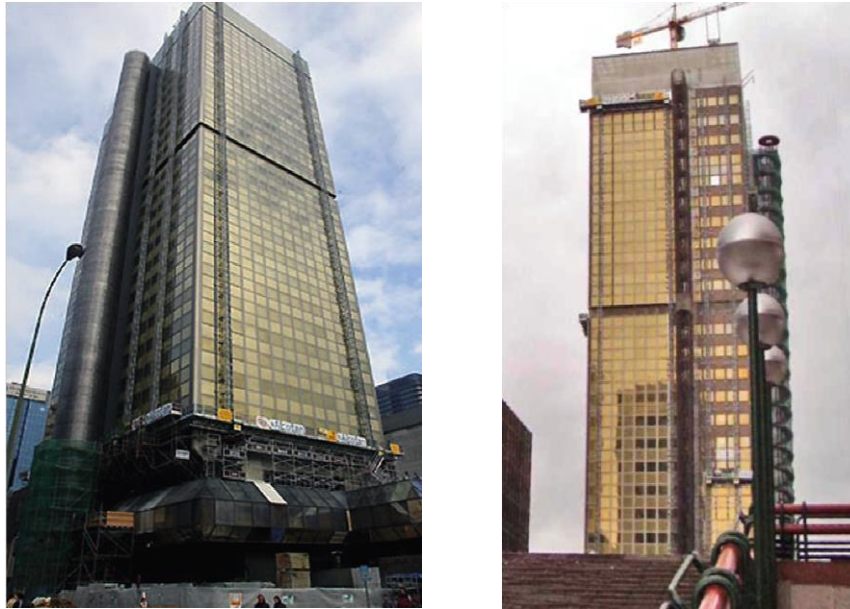
Resim 6-7. Windsor Tower binası / Cephe kuruluşları

Cephe kuruluşu, çelik kolonlara tutturulmuş alüminyum çerçevesi yansıtıcı cam panellerden oluşan büyük cam yüzeylere sahip giydirme cephe olarak düzenlenmiştir. Cephe sisteminin yatay ve düşey kayıtları çelik kolonlara monte edilmiş ve bunun üzerine yeni bir cephe strüktürü eklenmiştir.

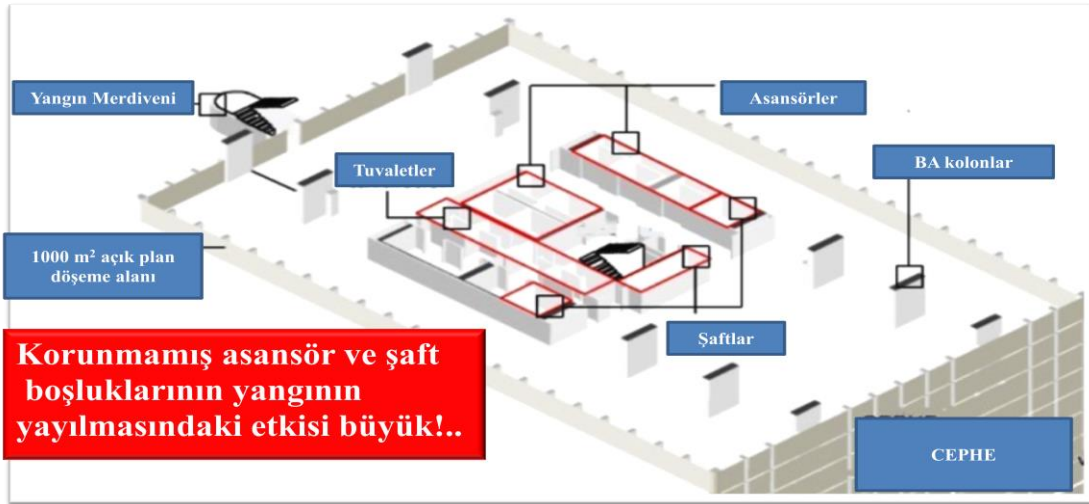
Şekil 8. Korunmamış şaftlar ve asansör kuyuları

Ancak 17. kata kadar yapılan yangından koruma uygulamaları, yenileme aşağıdan yukarıya doğru sürdürüldüğü için bu kattan itibaren dış tarafta yer alan çelik kolonlara henüz uygulanmamıştı. Alt katlarda ise 9. ve 15. katların yalıtım uygulamaları henüz tamamlanmamıştı. Dikey millerdeki boşluklar ve yangın kapıları tam olarak takılmamış; cephe kaplaması ve zemin döşemesi arasındaki tüm boşluklar da yanmaz malzeme ile kaplanmamıştı. Döşeme kenarları ile giydirme cephenin arasında kalan boşluklarda gerekli olan yangın durdurucuların olmaması hafif cephe strüktürel elemanlarının çok kısa bir sürede aşırı ısınmasına ve genişerek cephe yüzeyinin döşeme kenarından dışarıya doğru açılmasına/şişmesine yol açmıştır. Böylece oluşan basınç yüzünden camlar kırılmadan önce yangın ve yan ürünleri katlar arasında kolaylıkla yayılmıştır.

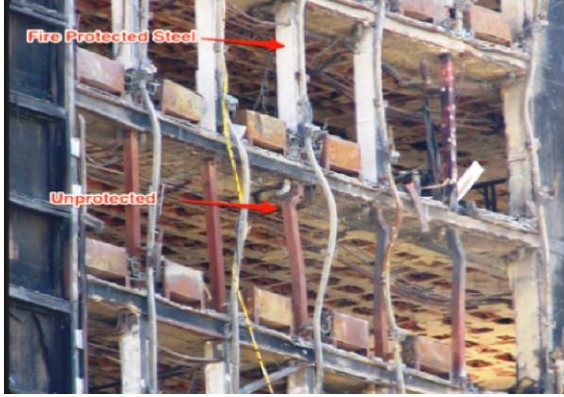
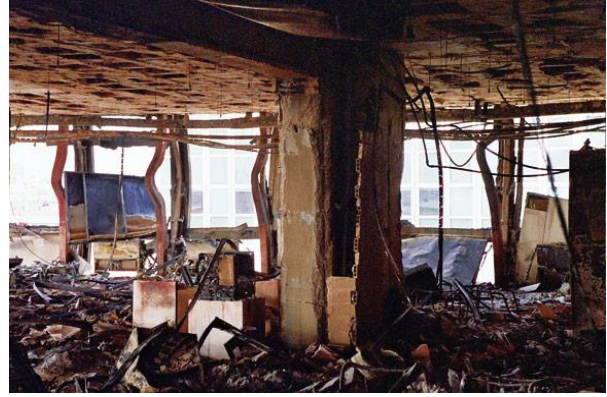
Resim 8-9. Korumasız çevresel çelik kolonların yangın sırasında burkulması (9. Kat)

9. ve 15. katlardaki kolonlar eriyerek tamamen eğilmesine rağmen, eğilen kolonların yükünün ayakta kalan BA kolonlar tarafından taşınmış olması nedeniyle alt katlardaki konstrüksiyonda bir çökme meydana gelmemiştir. Üst katlarda ise döşemelerin büyük oranda çöktüğü büyük bir yıkım gerçekleşmiştir.

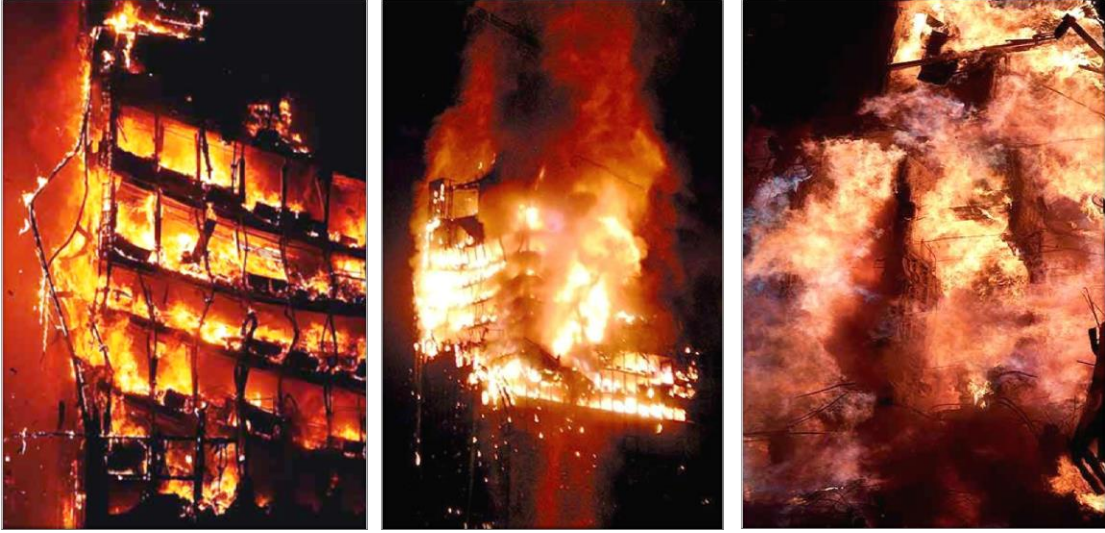
Resim 12-13-14. Yangın anında meydana gelen patlamalar ve yoğun duman tabakası

Yüksek sıcaklık ile yalıtım ve yapı malzemelerinde sayısız patlamalar meydana gelmiş, düşey kompartımanların olmayışı ve döşemeler ile cephede var olan boşlukların yetkin bir şekilde yalıtılmamış olması kısa süre içerisinde birden fazla kata yangının kolaylıkla yayılmasına neden olmuştur. Öte yandan; “Betonarme merkezi çekirdek, perde duvarlar, kolonlar, kaset döşeme ve yük transfer katlarının varlığı böyle şiddetli bir yangında çok iyi bir performans sergilemiştir.” düşüncesi çok katlı bina yangınları için çekirdek çözümlerinin önemini ortaya koymuştur.

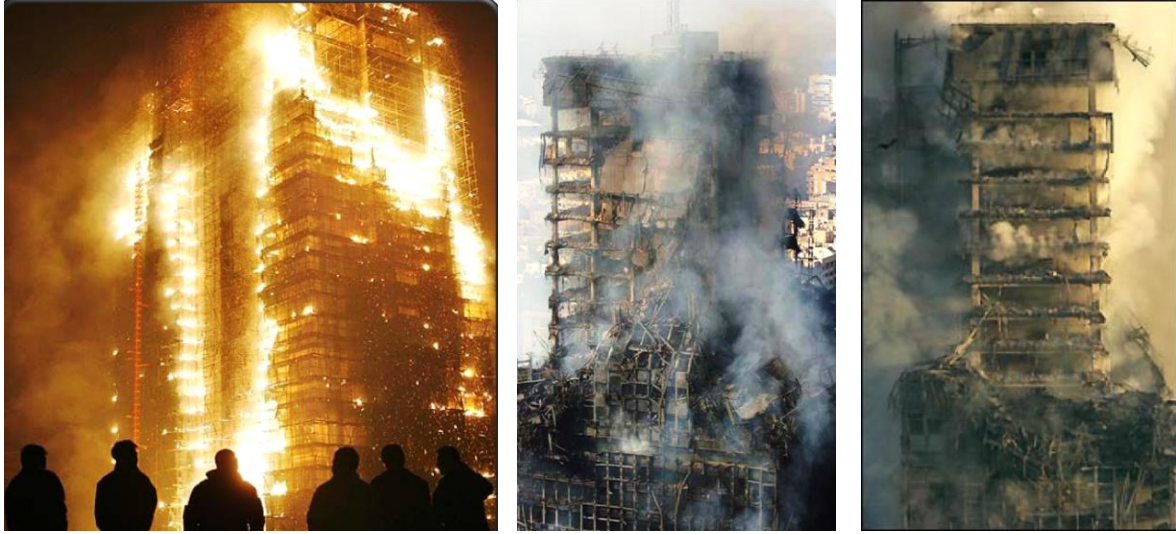
Resim 15-16-17. Yangın anından kesitler

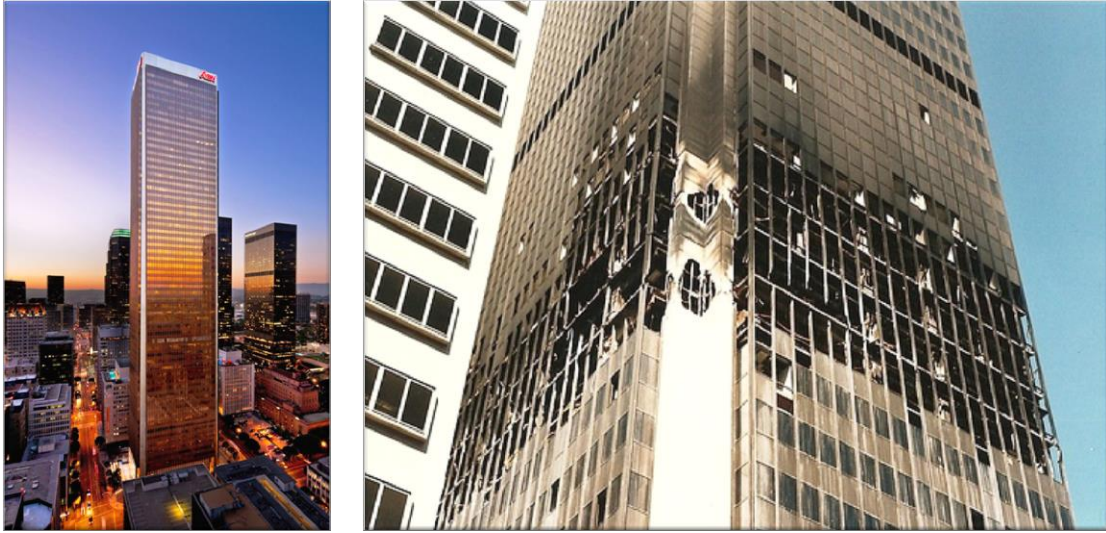
Resim 26-27. Düz cephe geometrisinde “alev saptırıcı” herhangi bir girinti çıkıntı veya elemanın olmaması sebebiyle cephe yüzeyinde yaklaşık 9,5-10 m alev yüksekliği olmuştur.

12. kattan 16. kata kadar tüm dış cephede camlar kırılarak binanın tüm çevresine dağılmıştır. Kırılan cam parçaları ve enkaz yüzünden su hortumları birçok kez kesilmiş ve yenilenmek zorunda kalmıştır. Ayrıca zaman zaman yangın pompalarındaki mevcut su basıncı azalarak müdahalenin gecikmesine neden olmuştur.
